庄浪县通化加油站建设项目  
竣工环境保护验收监测报告表

建设单位：庄浪县陇鑫达汽贸有限责任公司

编制单位：甘肃中兴环保科技有限公司

2021年5月

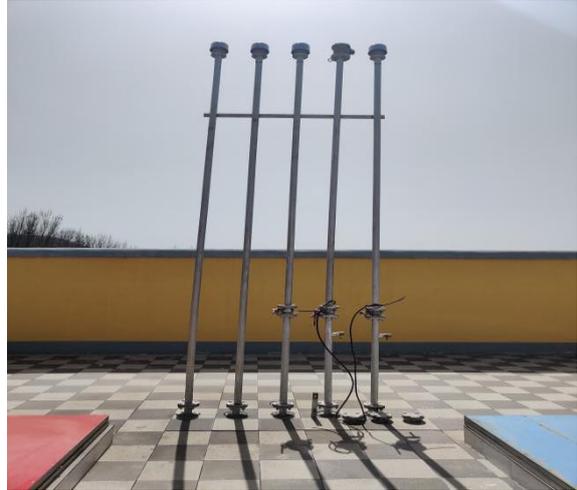
油气回收系统

经调查，本项目油罐车在卸油前使用防静电装置进行消除静电处理后，卸油油气回收系统对油罐车装卸过程进行油气回收，将储油罐中的油气回收至油罐车；车辆加油过程中汽车油箱的油气利用油气回收系统回收至地下储油罐内，内置油气处理装置将油气转化为液体汽油。项目工艺流程及产污环节图如下：

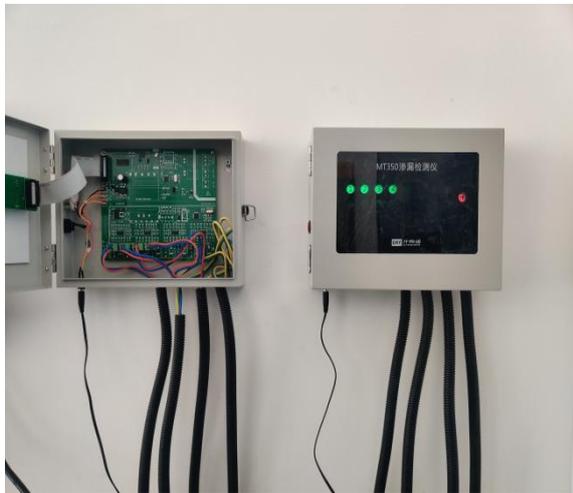
渗漏检测仪

根据《汽车加油加气站设计与施工规范》（GB50156-2012）2014版，项目在采取地埋式储油罐的情况下，可不设事故应急池。项目采用地埋式储油罐，罐体为双层密闭型结构，设置渗漏检测仪，防渗围堰，相较环评阶段提高了风险防范能力，且本项目使用消防沙灭火。

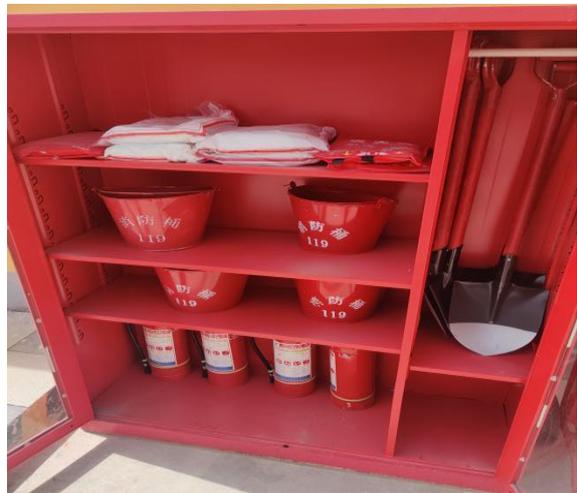
消防设施

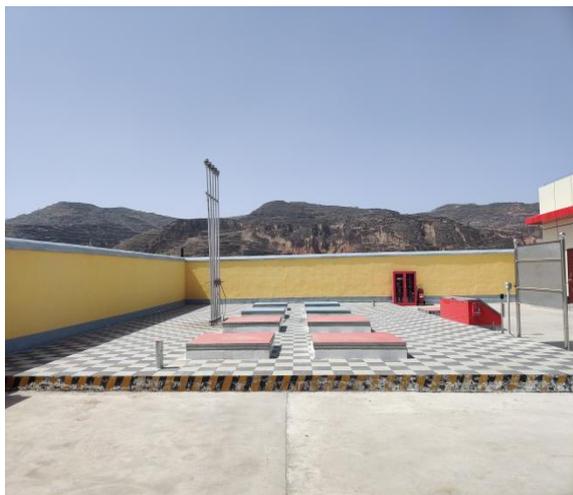
油罐区

埋地式储油罐，储油罐采用 6mm 厚钢板无缝焊接，储油罐外层设防腐层，防腐层采用 4 层环氧煤沥青漆油+3 层涂布防腐设计，油罐埋放区底层采用 20cm 厚的混凝土垫层，油罐埋放区四周及中部框架采用钢筋混凝土结构，油罐及管道空隙处采用细砂料填充，顶部采用三合土（细砂、白灰、黄土）夯实，表层贴地瓷砖防止雨水渗透。并配套建设了油罐渗漏检测仪等设施，项目对厂区内地面进行硬化防渗处理，厂区地面混凝土防渗强度等级为 C25，抗渗等级 P6，厚度为 120mm。等效黏土防渗层满足  $M_b \geq 1.5$ ， $K \leq 1 \times 10^{-7} \text{cm/s}$ ，以及配套设置了相应的消防器材、消防沙等。

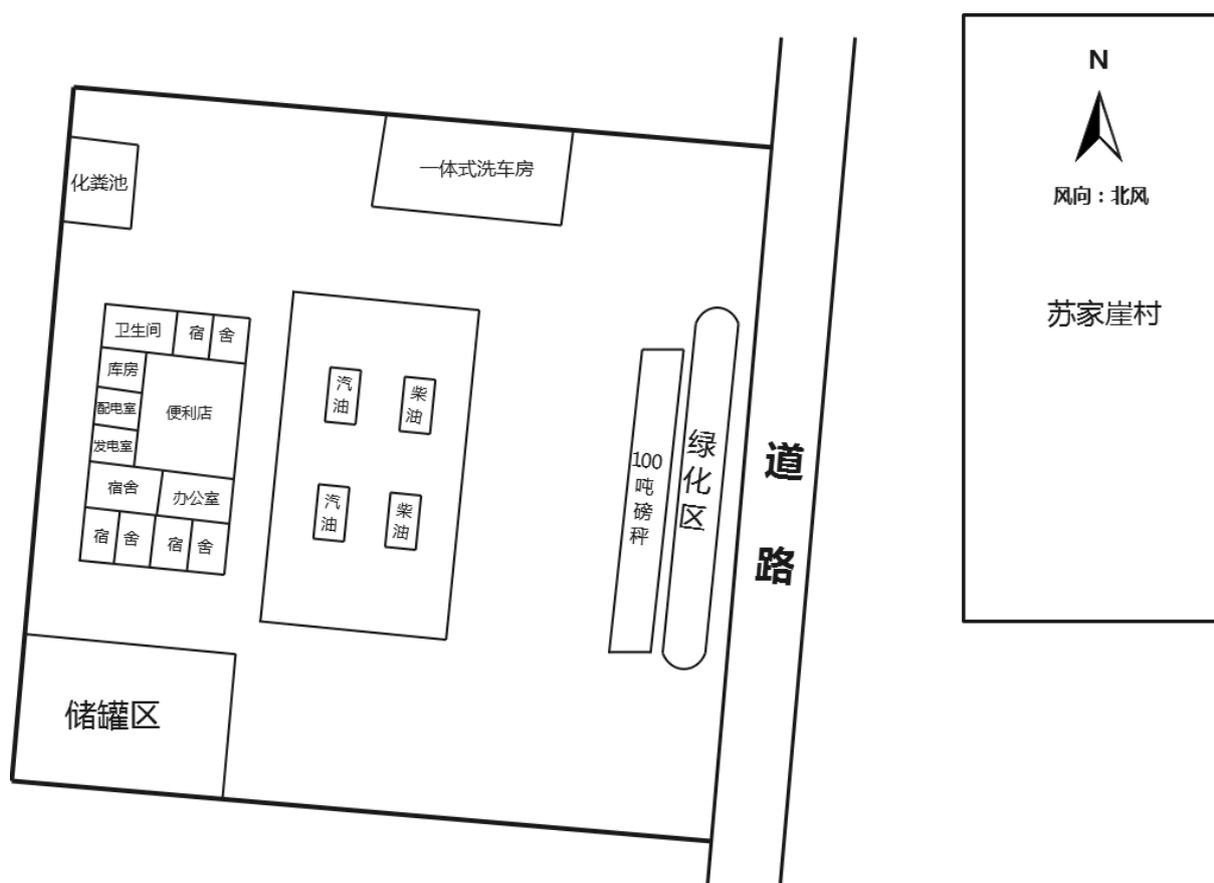
图 2-3 项目平面布置图

庄浪县通化加油站建设项目用地呈南北向矩形分布，采用将站房置于苏家崖村公路一侧、加油岛和罩棚居前、面向交通道路的布局方式。地下储油区设置在加油岛东侧，站房位于加油岛北侧。加油车辆进入加油站，加完油后进入主车道，加油过程无任何交通冲突点和交织点。建设项目站区内布局紧凑，分工明确，站内出、入口分开设置，各功能区相对独立，互不干扰，相互之间影响最小化，布局较为合理。

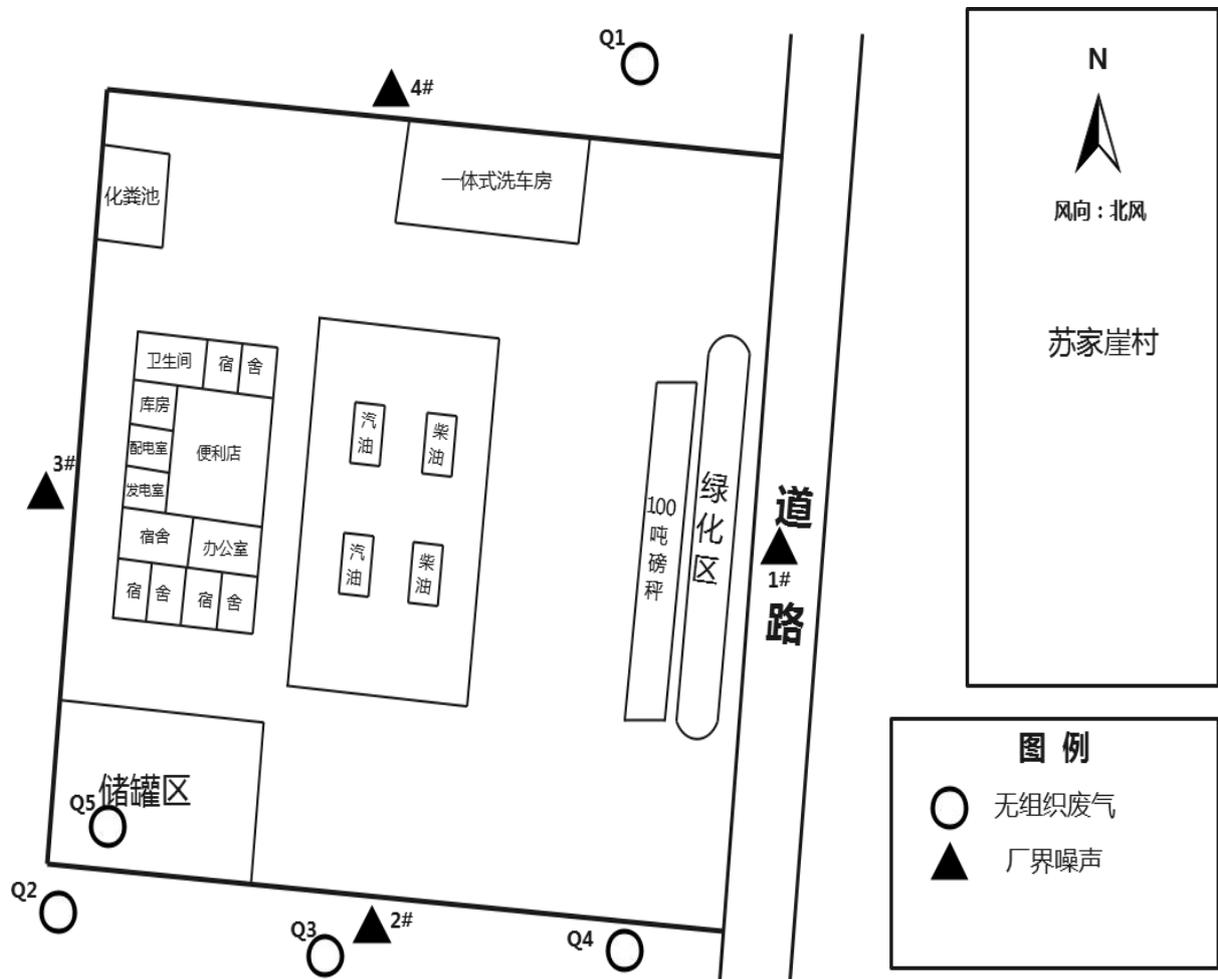
图6-1 检测点位示意图

(1) 地下水：在项目西侧约 50m 处 (35°20'06"N, 106°7'08"E) 设 1 个检测点位；

(2) 无组织废气：1#上风向(厂界北侧)、2#下风向 (厂界西南侧)、3#下风向 (厂界南侧)、4#下风向 (厂界东南侧)，5#油气回收系统下风向 1 米处，共计 5 个检测点位；

(3) 噪声：在厂界四周各设置 1 个检测点位，共计 4 个检测点位。

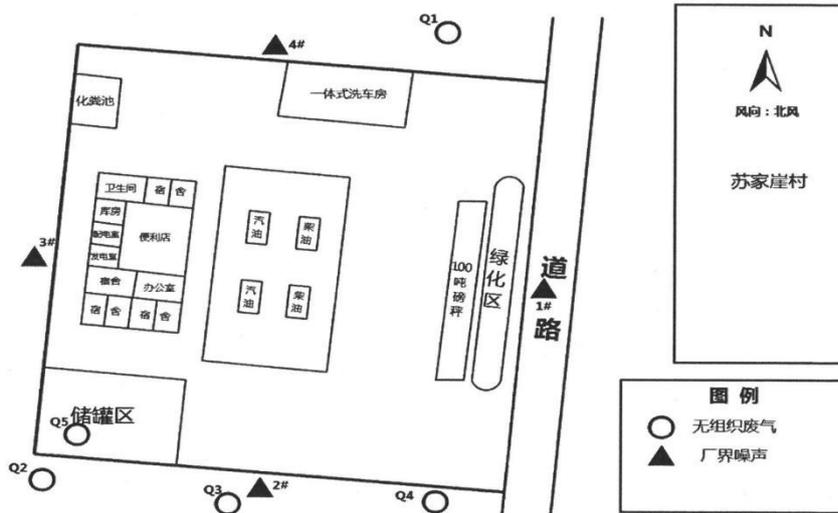
图3.1 检测点位图

- (1)地下水:在项目西侧约50m处(35°20'06"N,106°7'08"E)设1个检测点位;
- (2)无组织废气:1#上风向(厂界北侧)、2#下风向(厂界西南侧)、3#下风向(厂界南侧)、4#下风向(厂东南界侧),5#油气回收系统下风向约1米处,共计5个检测点位;
- (3)噪声:在厂界四周各设置1个检测点位,共计4个检测点位。检测点位见图3.1。
